Vannkilde: Blindevann

Beliggenhet: I skogsområde i Røysjømarka, mellom Drammen/Skoger og Sande/Svelvik

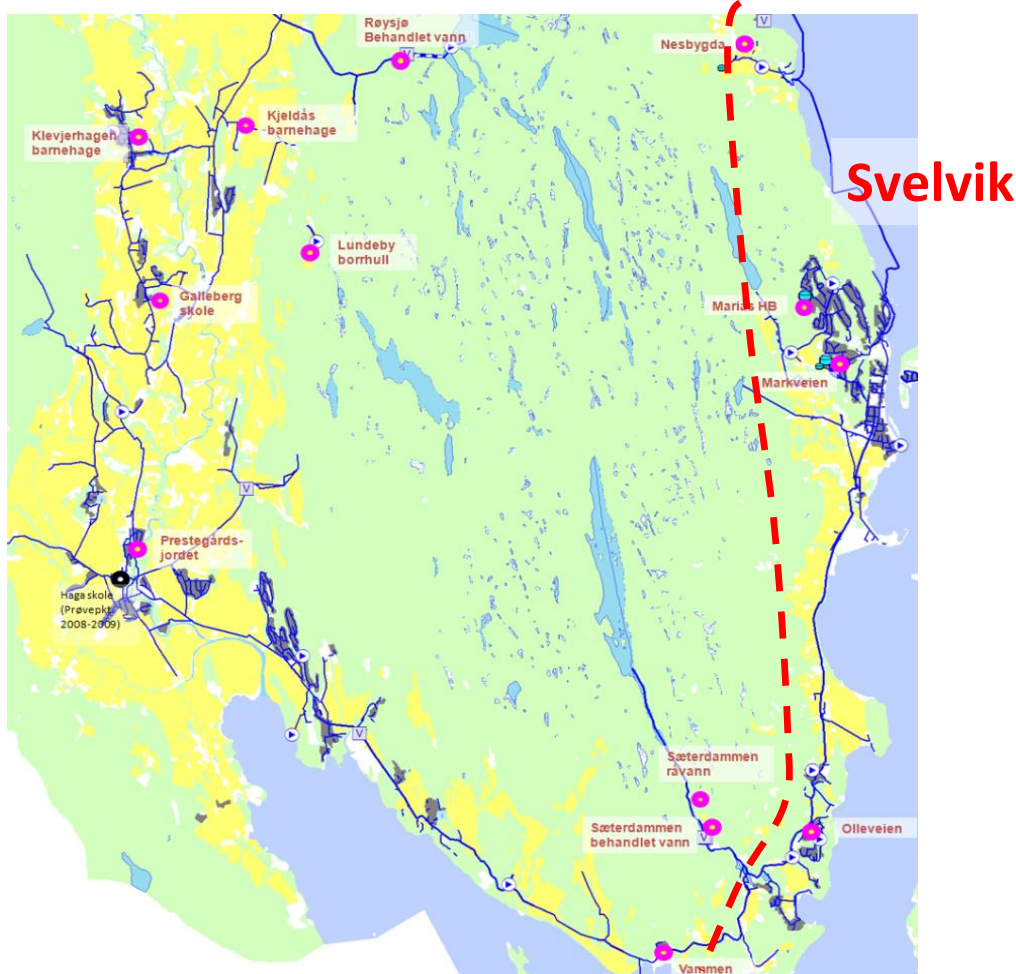
Prøvepunkter på nettet: (Sande og Svelvik)
